## Hasičský záchranný sbor hlavního města Prahy

### PROTOKOL O KONTROLE

**Místo kontroly:** Bytový dům Kytlická, Kytlická 862/4, Prosek, 190 00 Praha 9  
Kontrolovaná pracoviště nebo prostory: Podzemní hromadné garáže v 1. a 2.PP

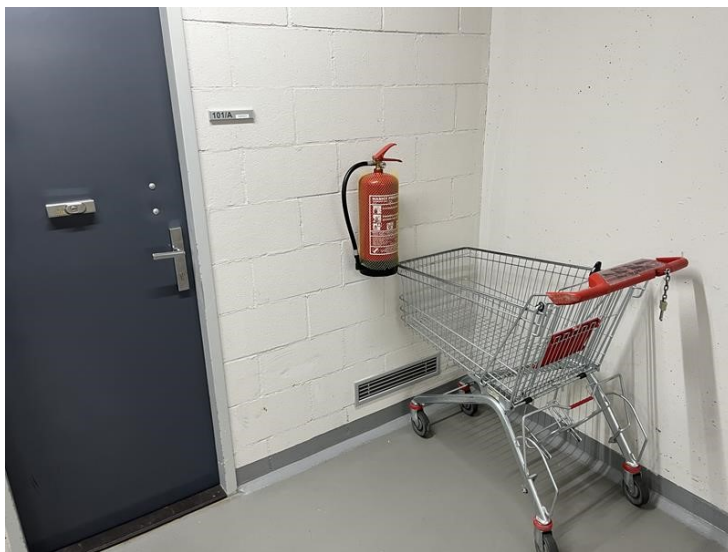
Hasicí přístroj (zavěšený na svislé stavební konstrukci u místnosti č. 101/A) nebyl v době kontroly volně přístupný, protože byl před hasicím přístrojem umístěn nákupní vozík, čímž nebyly vytvořeny podmínky pro hašení požárů a záchranné práce.

**Tím nebyla dodržena povinnost uvedená v § 5 odst. 1 písm. b) zákona o požární ochraně v návaznosti na § 3 odst. 2 vyhlášky o požární prevenci.**

Obr. č. 1 - Nepřístupný hasicí přístroj u místnosti č. 101/A

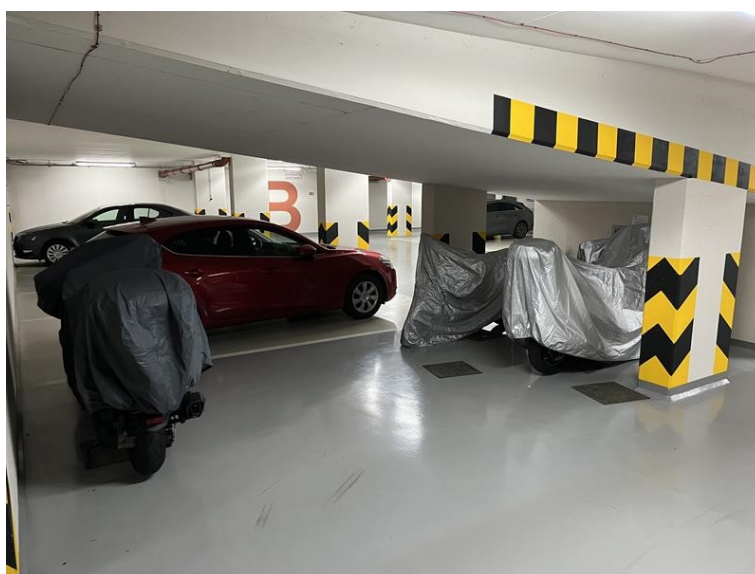
Komunikační prostory (pod vjezdovou rampou z 2.PP do 1.PP a mezi parkovacím stáním č. 124B a požárními vraty,) které jsou součástí únikových cest, nebyly volně průchodné (pod vjezdovou rampou byla zaparkovaná tři jednostopá vozidla - obr. č. 2, za parkovacím stáním č. 124B u požárních vrat se nacházel nákupní vozík - obr. č. 3 a 4).

**Tím nebyla dodržena povinnost uvedená v § 5 odst. 1 písm. b) zákona o požární ochraně v návaznosti na § 11 odst. 3 písm. b) vyhlášky o požární prevenci.**

Obr. č. 2 - Zaparkovaná tři jednostopá vozidla pod vjezdovou rampou

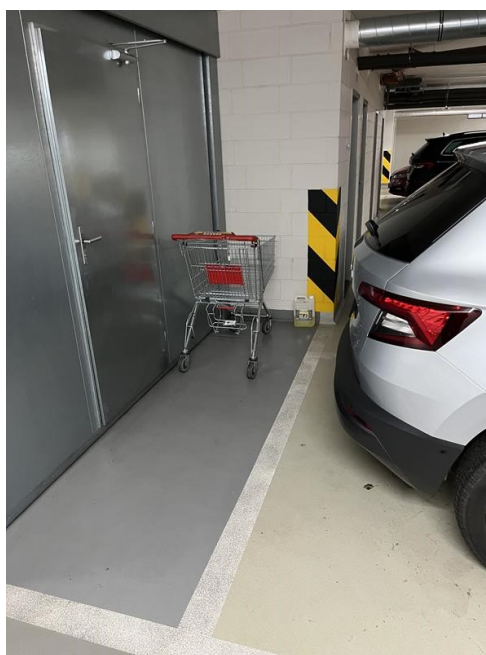
Obr. č. 3 - Nákupní vozík mezi požárními vraty a parkovacím stáním č. 124B

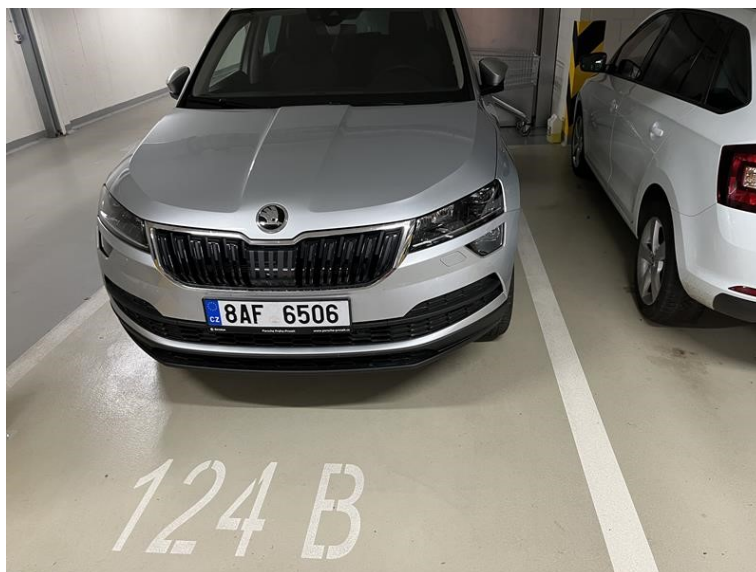
Obr. č. 4 - Nákupní vozík u požární vrat a za parkovacím stáním č. 124B

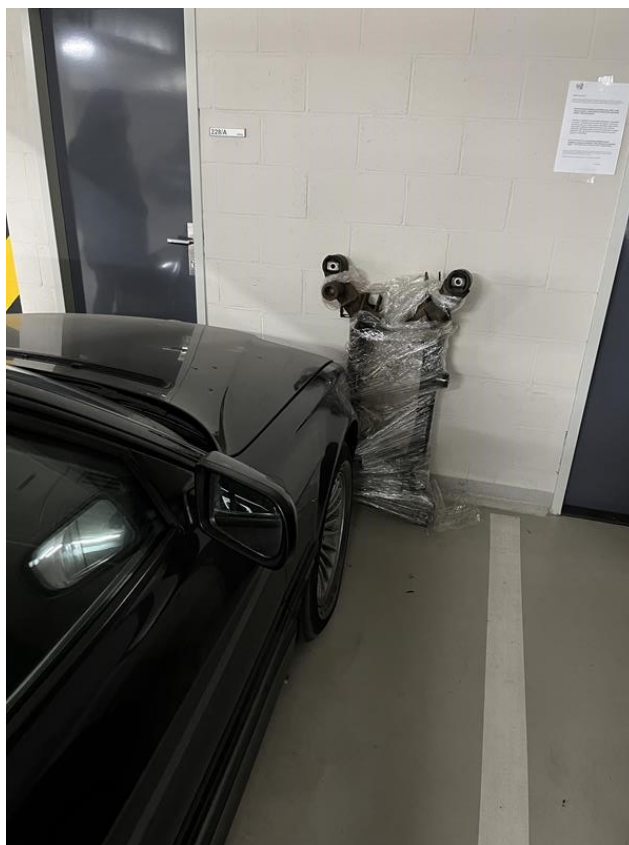
Při fyzické kontrole bylo zjištěno, že v prostoru parkovacích stání v 2.PP byly umístěny tyto předměty - část nosného rámu vozidla na parkovacím stání č. 224A (obr. č. 5), skládací kolo a dvě nádoby na kapalinu do odstříkovačů na parkovacím stání č. 206B (obr. č. 6), papírová krabice na parkovacím stání č. 210B (obr. č. 7), odpadkový koš na parkovacím stání č. 219B (obr. č. 8), televizor, dřevěné skříňe a tiskárna na parkovacím stání č. 228B (obr. č. 9), umělý stoleček na parkovacím stání č. 211C (obr. č. 10).

**Tím nebyla dodržena povinnost uvedená v § 5 odst. 1 písm. c) zákona o požární ochraně v souladu s § 30 vyhlášky č. 23/2008 Sb., o technických podmínkách požární ochrany staveb, ve znění pozdějších předpisů.**

Obr. č. 5 - Část nosného rámu vozidla na parkovacím stání č. 224A

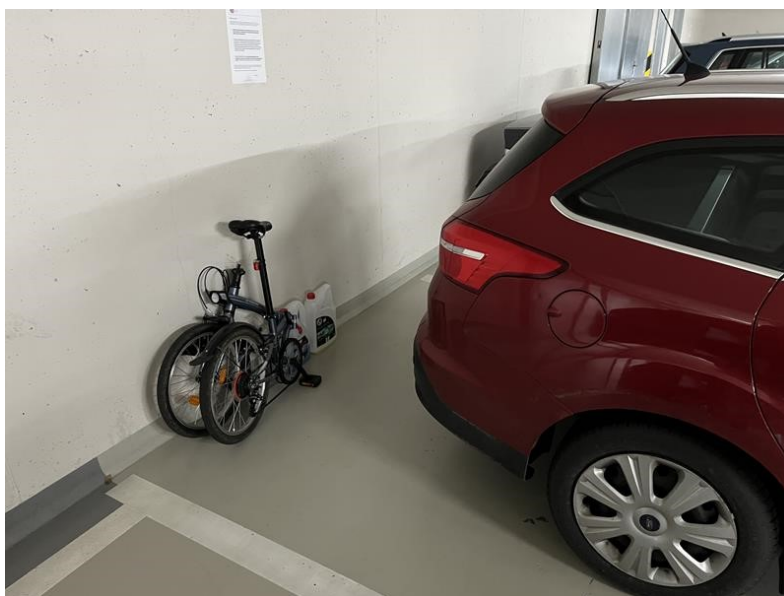
Obr. č. 6 - Skládací kolo a dvě nádoby na kapalinu do odstříkovačů na parkovacím stání č. 206B

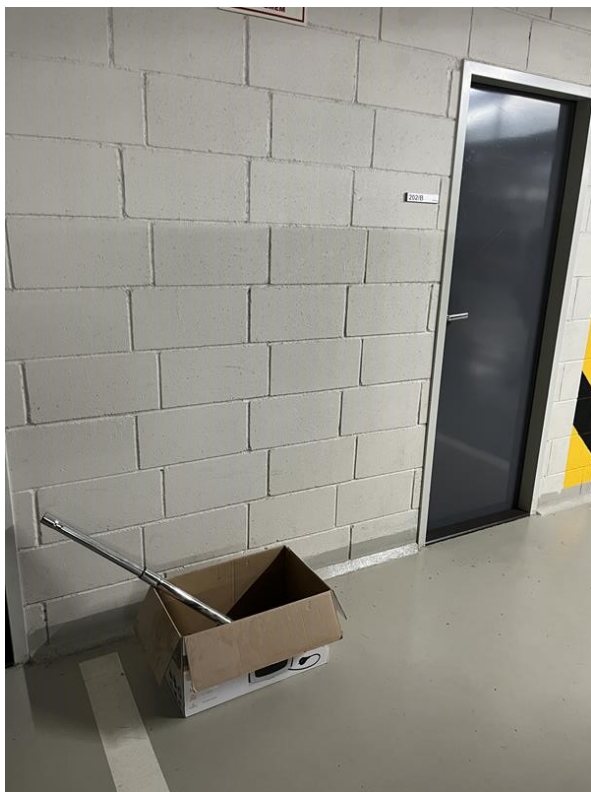
Obr. č. 7 - Papírová krabice na parkovacím stání č. 210B

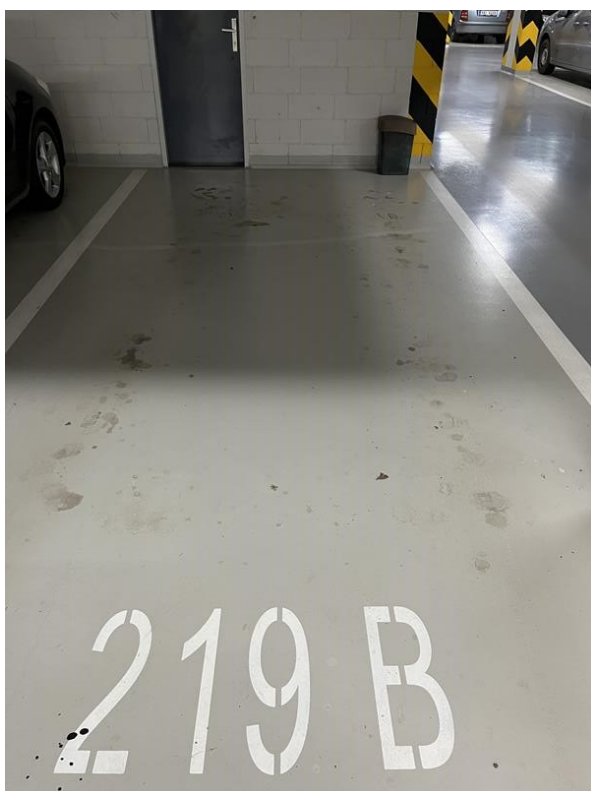
Obr. č. 8 - Odpadkový koš na parkovacím stání č. 219B

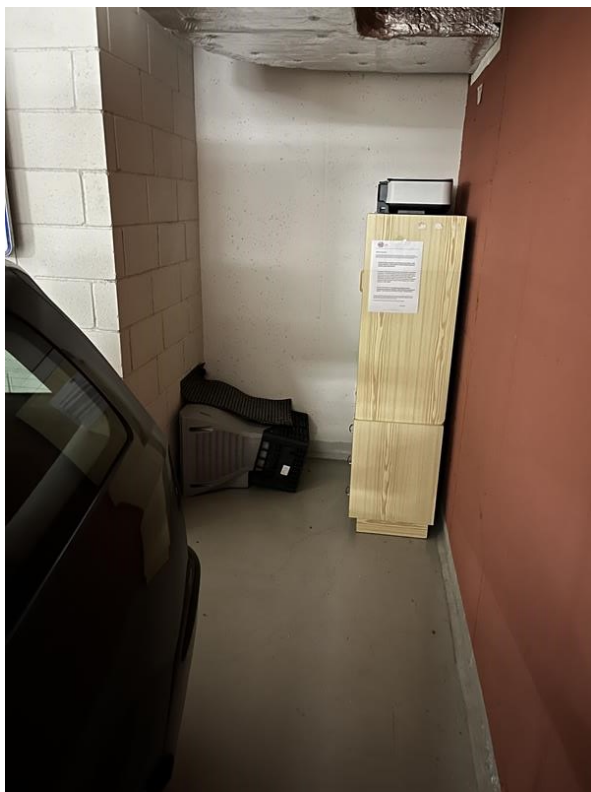
Obr. č. 9 - Televizor, dřevěné skříňe a tiskárna na parkovacím stání č. 228B

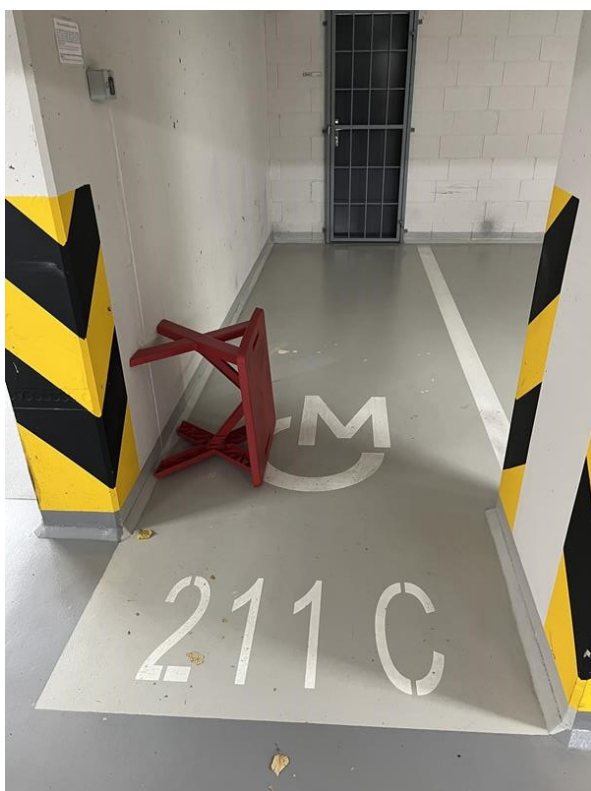
Obr. č. 10 - Umělý stoleček na parkovacím stání č. 211C

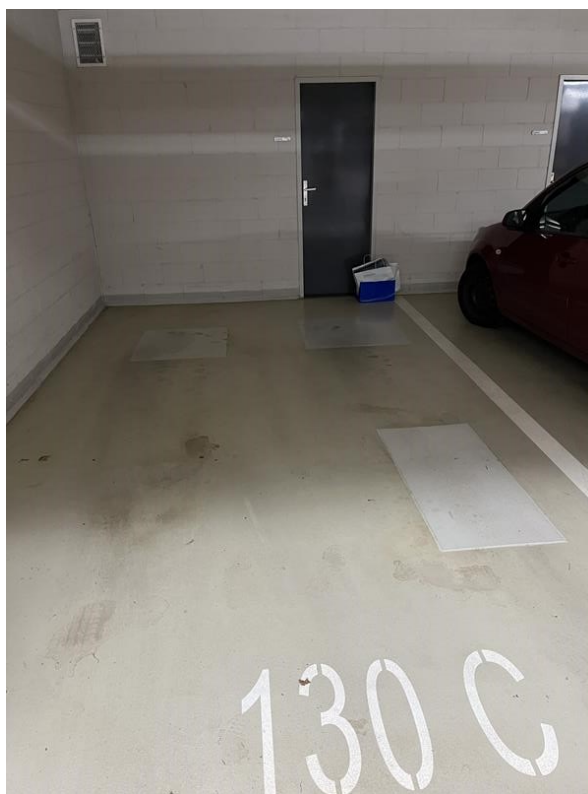
Dále bylo při kontrole zjištěno, že v prostoru parkovacích stání v 1.PP byly umístěny tyto předměty – papírová taška na parkovacím stání č. 130C (obr. č. 11), papírová krabice se špalky dřeva, platová přepravka a krabice na stání č. 124C, papírová krabice, dva plastové kanystry a auto pro děti na parkovacím stání č. 104B, rošt postele a papírová krabice na parkovacím stání č. 138A, dřevěné hranoly a papírová krabice na parkovacím místě č. 123C (obr. č. 15).

Obr. č. 11 - Papírová taška na parkovacím stání č. 130C

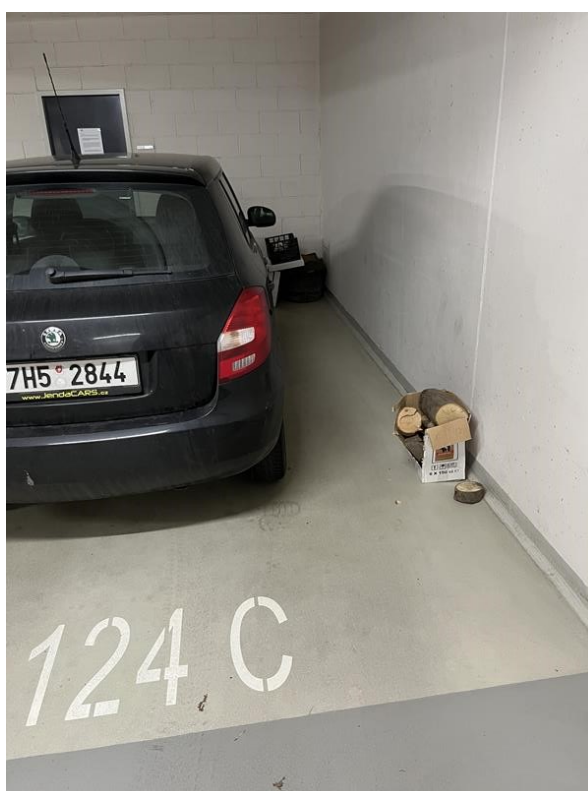
Obr. č. 12 - Papírová krabice se špalky dřeva, platová přepravka a krabice na stání č. 124C

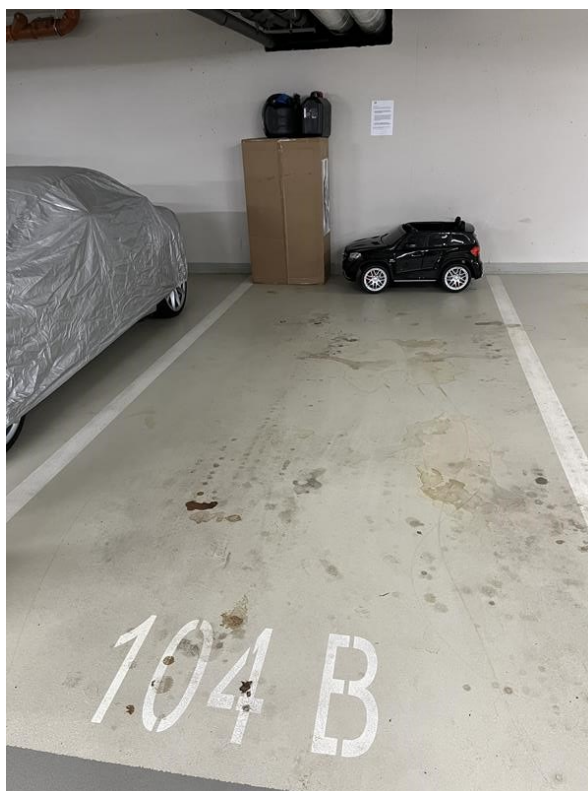
Obr. č. 13 - Papírová krabice, dva plastové kanystry a auto pro děti na parkovacím stání č. 104B

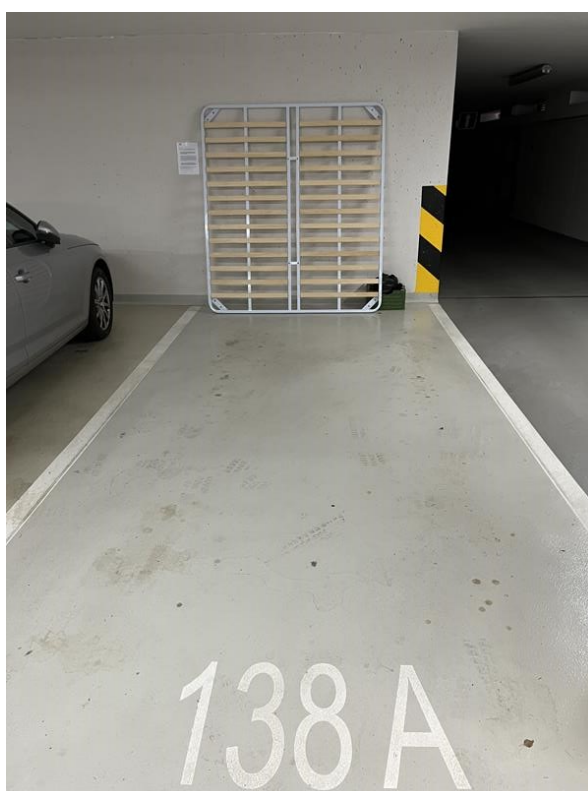
Obr. č. 14 - Rošt postele a papírová krabice na parkovacím stání č. 138A

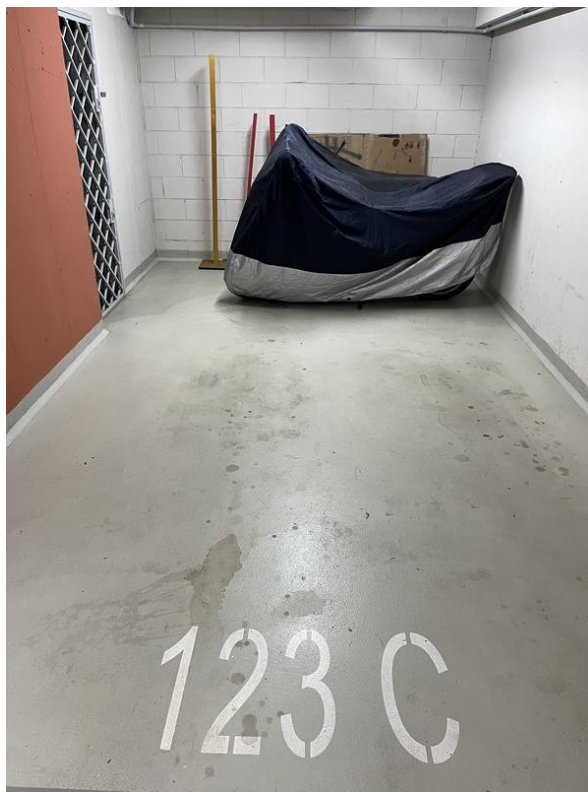
Obr. č. 15 - Dřevěné hranoly a papírová krabice na parkovacím místě č. 123C
